Order No. : G-C237-10-762
 Arrival Date : 2010.12.07
 ReSpec. Date : 2010.12.07

Machine Type : 106(S16)
 Engine Type : -
 Model Year : - Mileage : 43,241 km

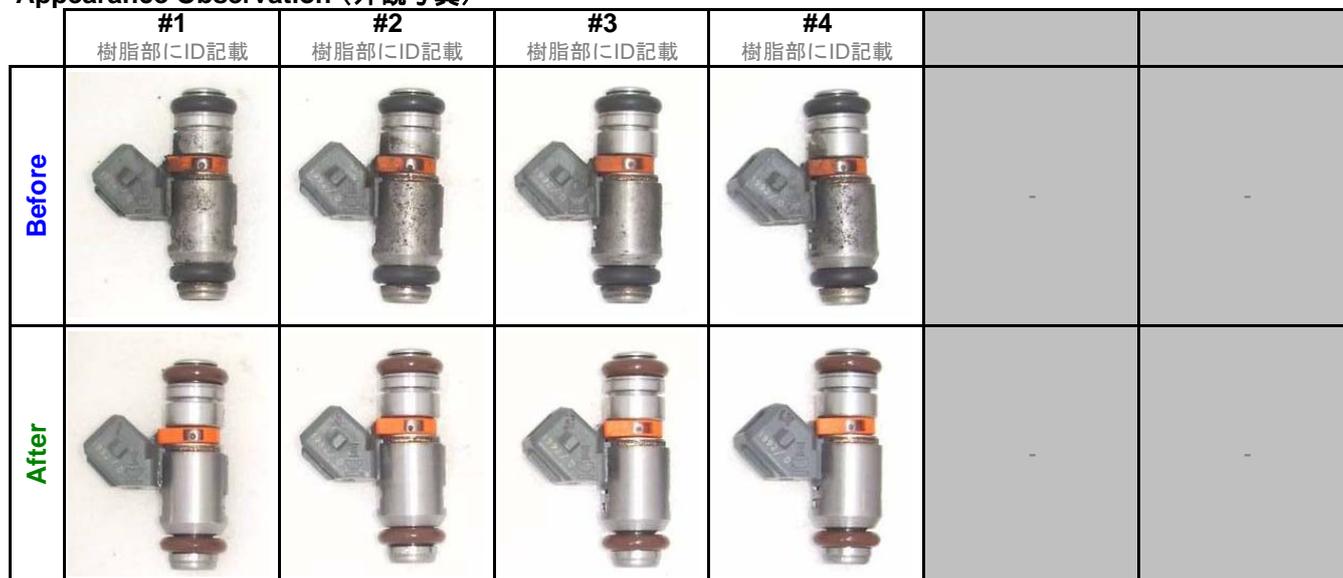
Appearance Observation (外観写真)

- ~1.5%程度の噴射量回復が見られました。
- 気筒間バラツキは、20~40%程度低減しています。
- 洗浄後は、気筒間のバラツキレベルが非常に小さいパッケージとなっています。(±1.4%以下)
- 無効噴射の参考値(*5)は、(1.34) ± 0.1msです。
- 洗浄前#3に、噴霧偏りが見られましたが、洗浄後は、全て良好に回復しています。
- 外観簡易洗浄を実施済です。
- 高性能フィルターに交換済です。
- パイhton Oリングに交換済です。

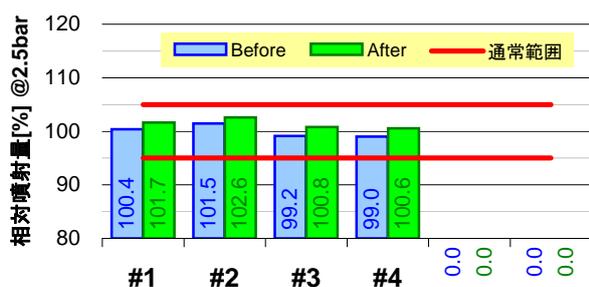
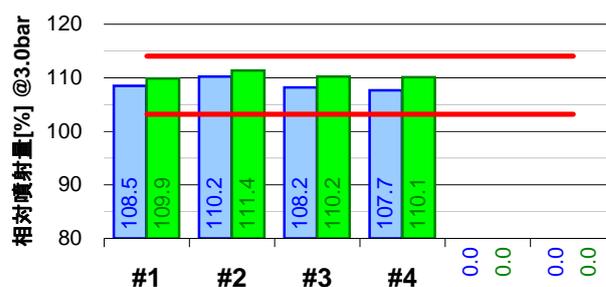
Comparison, Open-flow (前後比較図、オープンフロー、洗浄前2.5bar平均に対する相対値)

処理前	処理後	改善率	
噴射量総平均	2.5bar	214.6	217.6	1.4%
	3.0bar	233.1	236.9	1.6%
気筒間最大差	2.5bar	5.2	4.3	-16.7%
	3.0bar	5.5	3.2	-42.1%
気筒間バラツキ (3シグマ)*4	2.5bar	7.3	6.0	-18.9%
	3.0bar	7.1	4.3	-39.9%
